**Comune di Garbagnate Milanese
(Mi)
Piazza della Croce**

**Indagini su tre esemplari di
*Quercus rubra***

novembre 2019

dott. AMBROGIO CANTU'

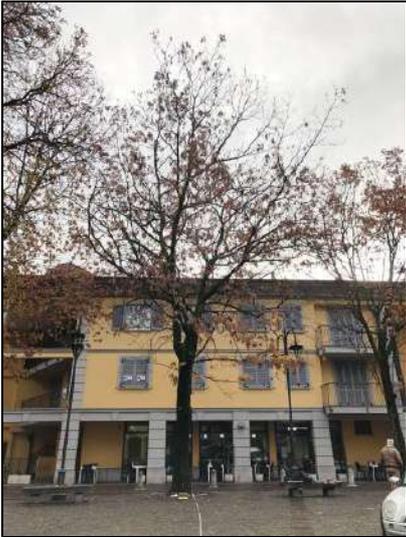
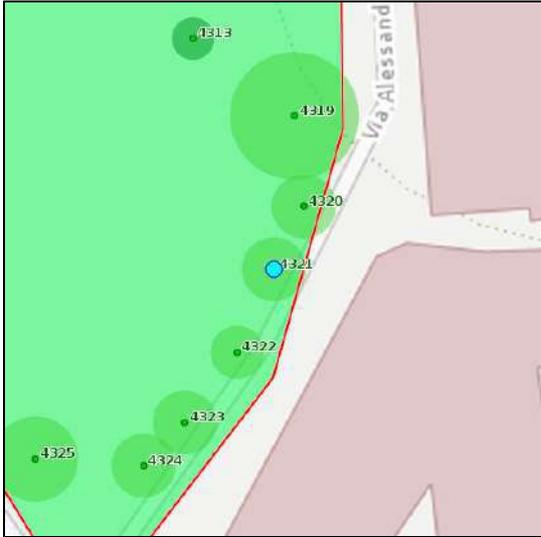
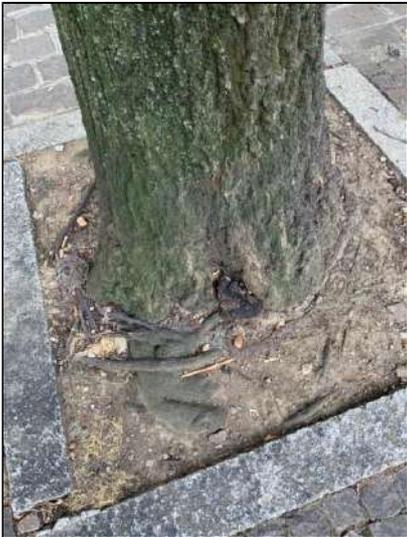
Nr. pianta 4321	Cartellino 4321
Proprietà Area di proprietà

CPC: C-D - Gravità elevata

Tipo Ricontrollo	
Fase fisiologica adulto	
Sito di crescita buco asfalto	
Stato vegetativo 1- Leggermente alterato, piccole ferite ed alterazioni, poco legno morto nella c	
Aspettative di vita	
Altezza 16-23 m	
Ø chioma 6,00 m	
Ø tronco 41-60 cm	
Note Radica in tornello 1mx1m in prossimità di sede stradale a Est, carpoforo tra cordoni a Ovest, le radici affioranti e in più punti strozzano i cordoni, a Est le radici inglobano manufatti. Il fusto è lievemente sciabolato, la chioma è asimmetrica per sesto di impianto non idoneo e invade la pubblica voa. Le indagini più approfondite hanno rilevato gravi ed estesi decadimenti interni sia nel tracciato 51 che nel tracciato 52. Anche l'indagine tomografica ha rilevato estesi decadimenti interni. Vista la presenza di Ganoderma, visti i difetti

VTA - Data: 21/11/2019		CPC: C-D - Gravità elevata				
rilevati, si rende necessario l'abbattimento						
Anomalie: (1): difetto minore, (2): difetto medio, (3): difetto grave						
Radici Radici avvolgenti (2), Ferite visibili (1), Radici superficiali (2), Radici strozzanti (2)						
Colletto Carpofori (2)						
Agenti patogeni Ganoderma (2)						
Interferenze Ostacoli per competizione con altre piante (2), Viale / vialetto pedonale (3)						
Tomografo sonico						
Nr.	Data rilievo	Posizione	h [cm]	Numero sensori	Velocità media	Esito
1	21/11/2019	Colletto	20,00			
Iter						
#	Data esecuzione	Eseguito da			Stato VTA	
1	21/11/2019 09:32:47	Filippo Chiari			In lavorazione	
2	03/12/2019 21:14:06	Filippo Chiari			Richiesta validazione	
3	03/12/2019 21:14:07	Filippo Chiari			Validata

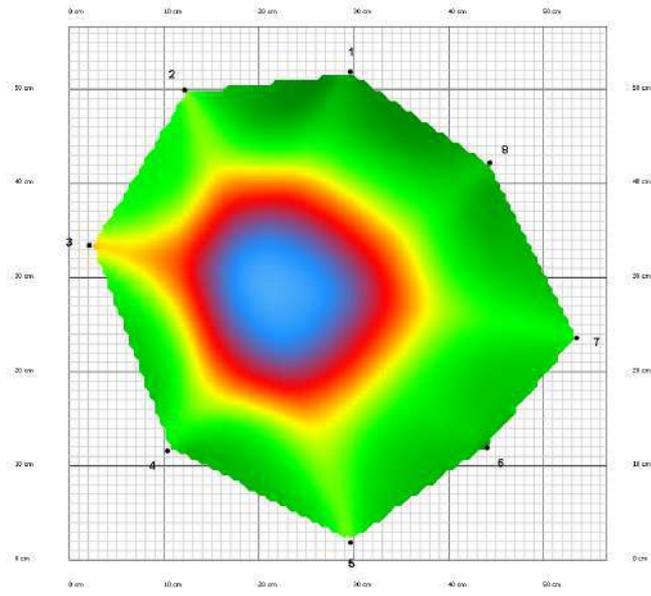
4321

Nome della sezione	Altezza	Zona deteriorata	Fattore di sicurezza	Valutazione del pericolo
Sezione #1	20 cm	34 %	190 %	Pericolo basso

Fattore di sicurezza propensione alla frattura del fusto: 190 %

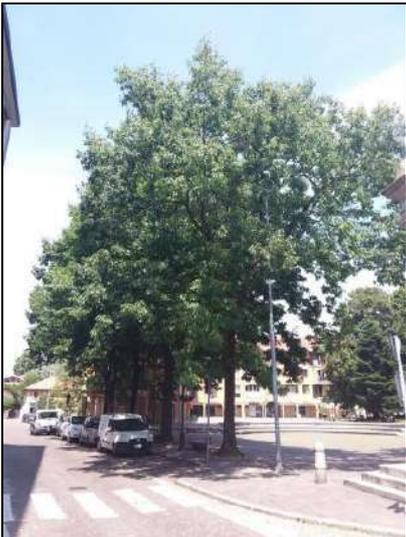
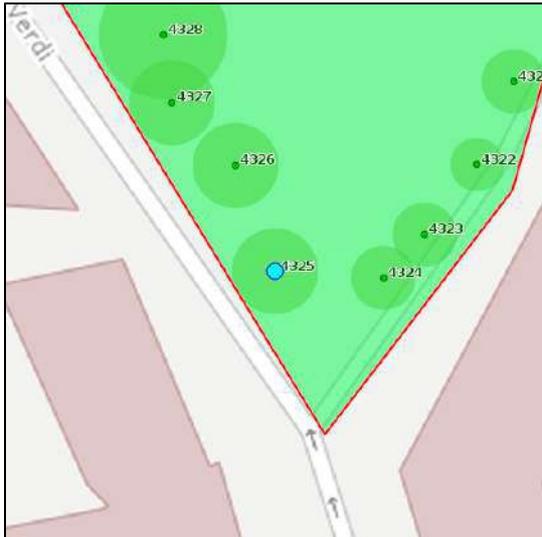
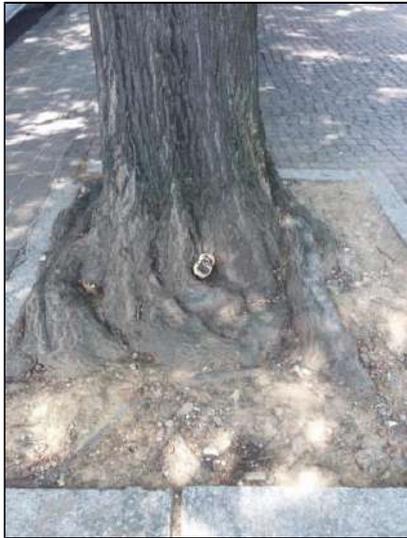
Nr. pianta 4325	Cartellino 4325
Proprietà Area di proprietà

CPC: C-D - Gravità elevata

Tipo Ricontrollo	
Fase fisiologica adulto	
Sito di crescita buco asfalto	
Stato vegetativo 1- Leggermente alterato, piccole ferite ed alterazioni, poco legno morto nella c	
Aspettative di vita	
Altezza 16-23 m	
Ø chioma 8,00 m	
Ø tronco 41-60 cm	
Note L'esemplare radica in tornello 1,5x1,5m, in filare con esemplari simili, è a distanza ravvicinata dal marciapiede e dal manto stradale. Il colletto presenta radici strozzanti su tutti i lati a causa delle dimensioni inadeguate del sito di impianto, su lato Sud è presente un carpoforo di Ganoderma sp., ha cordoni dallo sviluppo deforme per probabile antico contatto con manufatti, si possono quindi ipotizzare danni da scavo a carico dell'apparato radicale. Il fusto è lievemente sciabolato la chioma è leggermene sbilanciata verso Sud e

presenta discreta vigoria, lieve presenza di secco anche non fisiologico. Le indagini più approfondite hanno rilevato decadimenti interni molto gravi in tutti i traccati. Anche l'indagine tomografica ha rilevato estesi decadimenti interni che non garantiscono un buon margine di sicurezza per cui si rende necessario l'abbattimento.

Radici Radici strozzanti (1), Radici esposte (2), Radici avvolgenti (2)

Colletto Azzampatura (2)

Tronco Sinuoso (1)

Branche Posizione asimmetria Sud (1)

Chioma Apici disseccati (1), Seccume (2)

Interferenze Marciapiede (1), Manufatto (1), Vicinanza altro/i albero/i (2), Sede stradale (1), Lampione (1), Utenze sotterranee (3), Viale / vialetto pedonale (2), Massiccio calpestio (1)

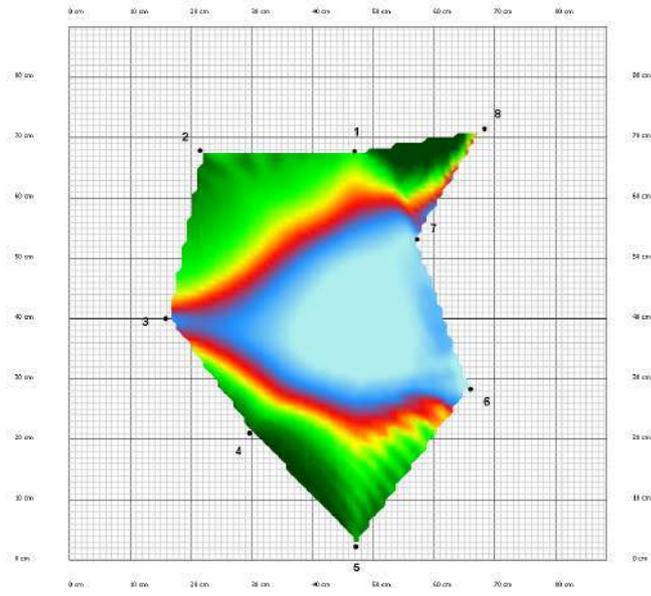
4325

Nome della sezione	Altezza	Zona deteriorata	Fattore di sicurezza	Valutazione del pericolo
Sezione #1	30 cm	59 %	85 %	Pericolo elevato

Fattore di sicurezza propensione alla frattura del fusto: 85 %

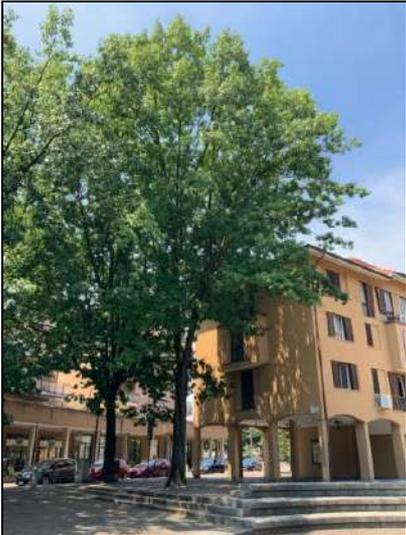
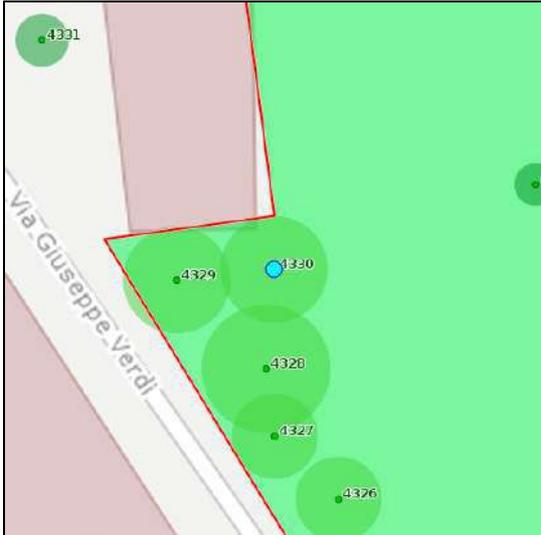
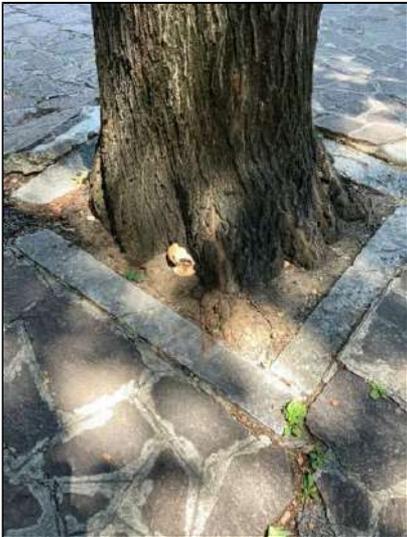
Nr. pianta 4330	Cartellino 4330
Proprietà Area di proprietà

CPC: C-D - Gravità elevata

Tipo Ricontrollo	
Fase fisiologica adulto	
Sito di crescita buco asfalto	
Stato vegetativo 1- Leggermente alterato, piccole ferite ed alterazioni, poco legno morto nella c	
Aspettative di vita	
Altezza 16-23 m	
Ø chioma 10,00 m	
Ø tronco 41-60 cm	
Note Esemplare di testa di filare di simili, radica in tornello in superficie impermeabile, si segnalano rialzo del terreno e danni a manufatti su lato Nord, colletto lievemente azzampato e radice strozzante a Est, carpoforo di Ganoderma tra cordoni lato Sud ed Ovest, chioma impalcata ad h 5m, chioma meno sviluppata su lato Ovest per competizione, si segnalano apici secchi, segni di una possibile regressione vegetativa. Le indagini con Resistograph hanno rilevato decadimenti molto gravi nel tracciato 47 e gravi nel tracciato 48. L'indagine con tomografo sonico ha rilevato

VTA - Data: 02/12/2019		CPC: C-D - Gravità elevata				
discreti decadimenti. Vista la presenza di Ganoderma, dei difetti rilevati e del bersaglio di un possibile cedimento, si consiglia l'abbattimento.						
Anomalie: (1): difetto minore, (2): difetto medio, (3): difetto grave						
Radici Radici strozzanti (1), Superficiali (1), Sollevamento zolla (1)						
Colletto Azzampatura (2), Carpofori (2)						
Chioma Apici disseccati (2), Seccume (1), Spiombatura fuori asse (1)						
Interferenze Vicinanza altro/i albero/i (1), Edificio (1), Manufatto (2)						
Tomografo sonico						
Nr.	Data rilievo	Posizione	h [cm]	Numero sensori	Velocità media	Esito
1	02/12/2019	Colletto	20,00			
Lavori proposti						
Tipo lavoro			Impresa	Data fine prevista	Stato	
Ricontrollo stabilità			Colombo Giardini Srl	30/05/2020	Programmato	
Iter

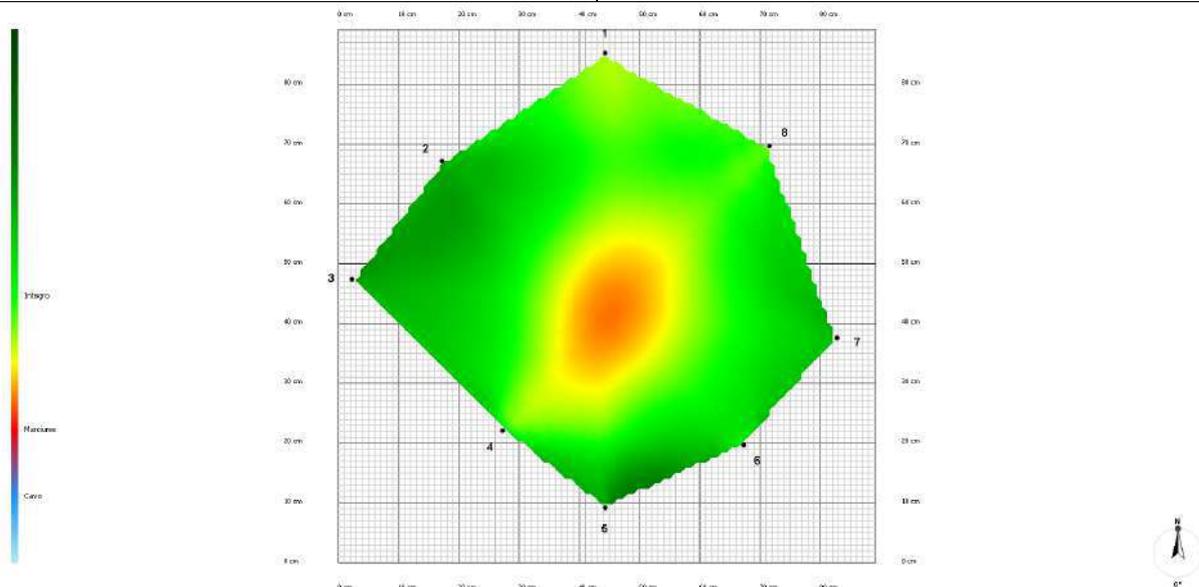
4330

Nome della sezione	Altezza	Zona deteriorata	Fattore di sicurezza	Valutazione del pericolo
Sezione #1	0 cm	9 %	355 %	Pericolo basso

Fattore di sicurezza propensione alla frattura del fusto: 355 %

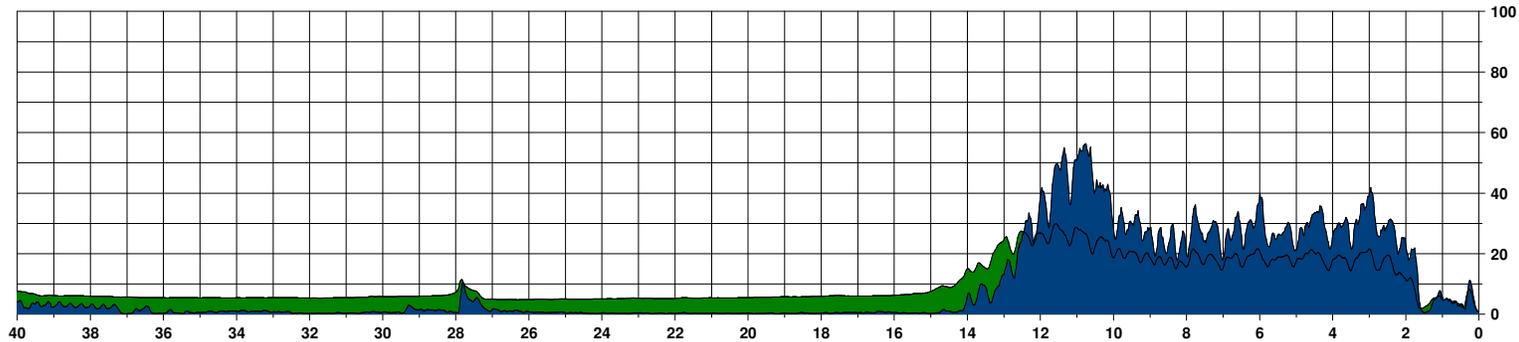
Measurement051.rgp

Id pianta	tracciato	altezza	inclinazione	gradi bussola	difetti
4321	51	20	15	300	MG
	52	5	10	60	MG
4325	49	20	15	180	MG
	50	30	0	90	MG
4330	47	15	15	270	MG
	48	10	15	0	G
