## PROGRAMMA PER LA VALORIZZAZIONE E RAZIONALIZZAZIONE DEL PATRIMONIO ERP COMUNALE – L.R. 27/2009

Relazione di stima per la determinazione dei più probabili valori per le unità  
immobiliari poste in Via Vismara n° 73 a Garbagnate Milanese

**13 settembre 2021**

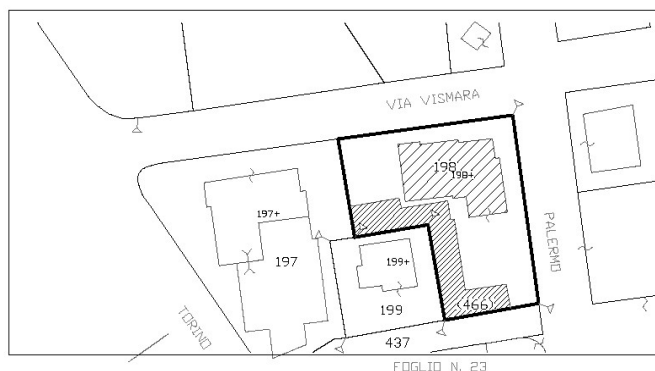
## **foglio 23 mappale n. 198**

## **individuazione catastale**
